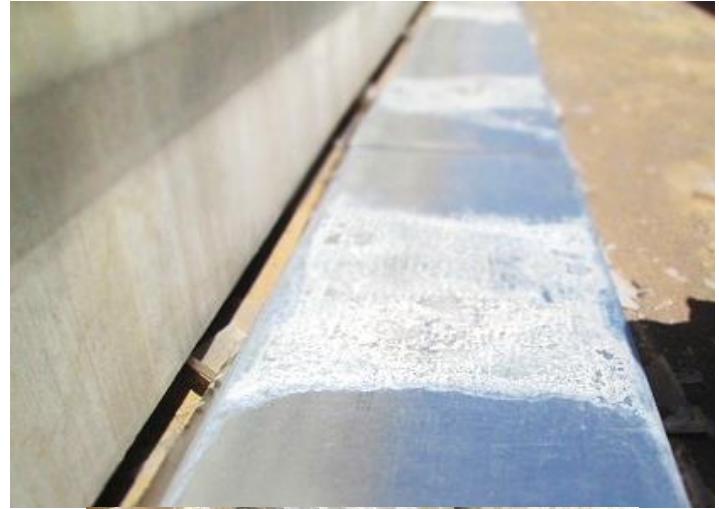
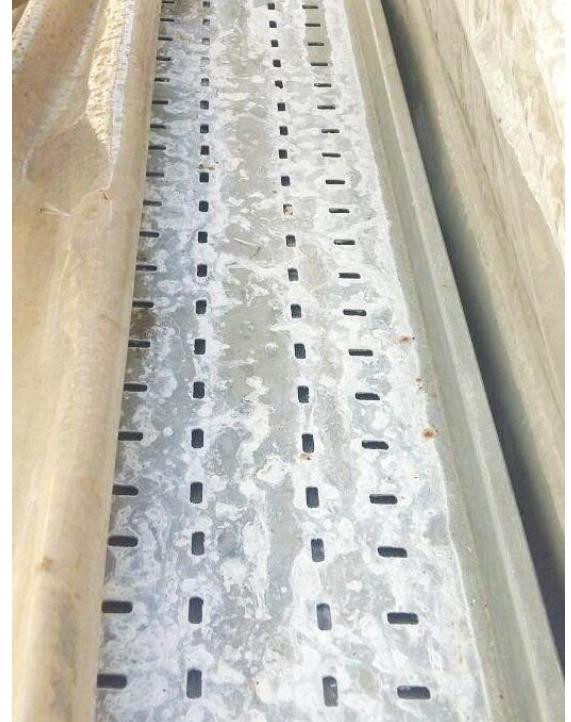
اصلاح	پیشگیری	علت وقوع	وضعیت ظاهری
<p>اگر شوره ایجاد شده خفیف و نرم باشد، به مرور زمان ناپدید شده و با سطح اطراف خود، که در حین کاربری دچار هوازدگی شده، یکدست می شود.</p> <p>اگر ناحیه زنگ زده حین کاربری به طور کامل در معرض هوا قرار نگرفته یا در معرض هوای مرتبط قرار گیرد، باید شوره سفید را پاک کرد.</p> <p>رسوبات خفیف را می توان با یک برس سیمی پاک کرد، اما رسوبات سنگین تر باید با استفاده از یک اسید ضعیف یا یک محلول ضعیف از یک اسید قوی و در ادامه شستشو پاک شوند. جهت کسب اطلاع از نحوه صحیح انبارش قطعات گالوانیزه شده به <a href="#">لينک</a> مراجعه فرمایید.</p>	<p>خودداری از انبار کردن قطعات تازه گالوانیزه شده روی هم در مکان مربوط و برقراری تهیه مناسب در اطراف سطوح گالوانیزه شده</p>	<p>رسوبات سطحی سفید رنگ و پودری شکلی است که در اثر تماس سطوح تازه گالوانیزه شده با رطوبت، مانند باران، شبنم، یا بخار، و عدم برقراری جریان هوا در محیط اطراف سطح به وجود می آید.</p>	<p>شوره سفید ناشی از انبارش نادرست</p>

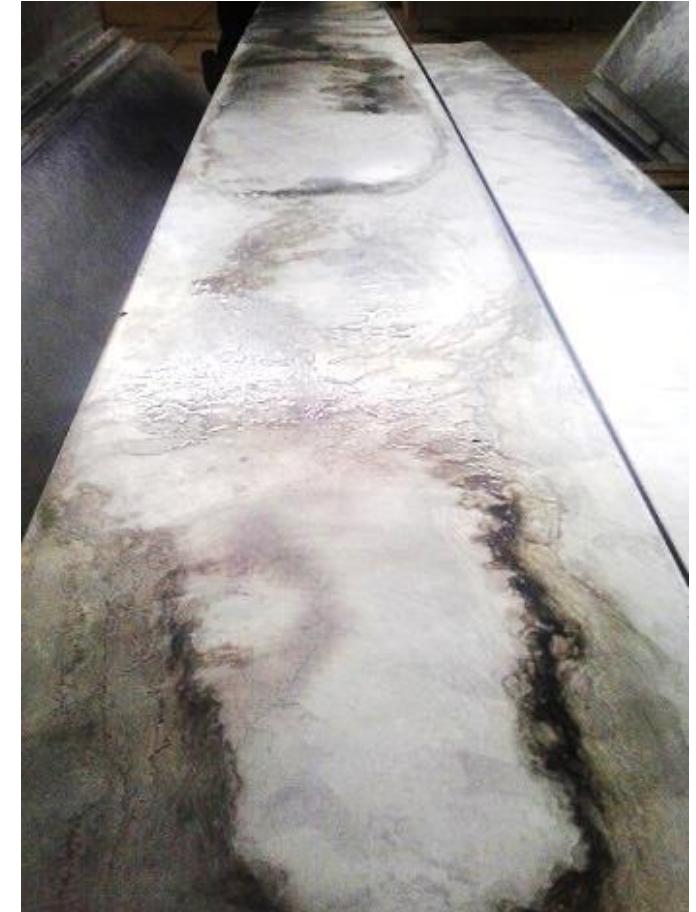
اصلاح	پیشگیری	علت و قوع	وضعیت ظاهری
<p>با توجه به شدت بالای خوردگی توصیه می شود این نوع شوره با یک برس پاک شده و سپس ضخامت سنگی پوشش انجام گیرد. در صورتی که میانگین ضخامت پوشش از حداقل تعیین شده در استاندارد کمتر باشد، قطعه باید روی برداری شده و مجدداً گالوانیزه گردد. جهت کسب اطلاع از نحوه صحیح انبارش قطعات گالوانیزه شده به <a href="#">لينک</a> مراجعه فرمایید.</p>	<p>خودداری از انبار کردن قطعات نازه گالوانیزه شده روی هم در مکان مرطوب و برقراری تهویه مناسب در اطراف سطوح گالوانیزه شده</p>	<p>این نوع شوره، نوع بسیار شدیدتری از خوردگی پوشش گالوانیزه در نتیجه واکنش بسیار شدید یا طولانی مدت با رطوبت بوده که رنگ آن را از سفید به سیاه تبدیل می کند.</p>	<p>شوره سیاه ناشی از انبارش نادرست</p>

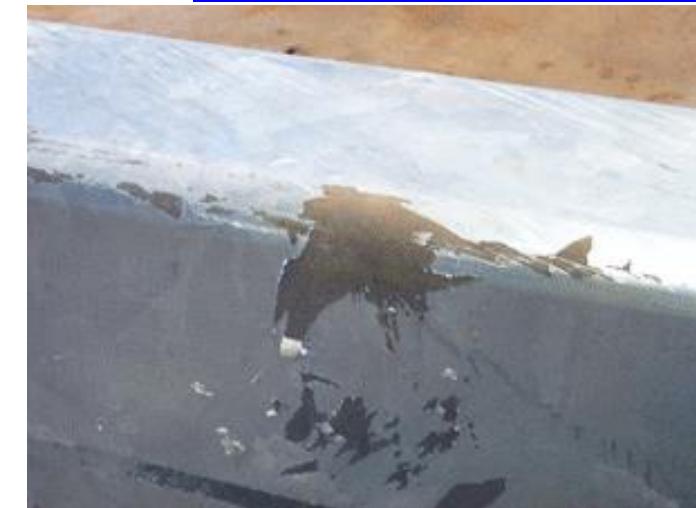
اصلاح	بیشگیری	علت وقوع	وضعیت ظاهری
قسمتی از پوشش که ورآمده تنها شامل روی خالص بوده و لایه آلیاژ همچنان چسبندگی خود به فولاد را حفظ میکند. هر چند که لایه آلیاژ ظاهري زبر و خشن داشته و زیبایي و برآقيت روی خالص را ندارد، اما تا زمانی که ضخامت لایه آلیاژ از حد استاندارد کمتر نباشد، قطعه معیوب پذيرفته خواهد بود.	تميزکاري و فلاکس زني مناسب، سرد کردن سريع قطعات بزرگ در آب، عدم شات بلاست يا سندبلاست شدید فولاد گالوانيزه شده به نحوی که سبب آسيب دیدن پوشش گالوانيزه و ورآمدن آن شود.	ورآمدن پوشش به صورت پوسته های انعطاف پذير و قابل خم شدن ناشی از تميزکاري و يا فلاکس زني نامناسب، سرد شدن بيش از حد آرام قطعات بزرگ، يا بلاست نادرست پس از گالوانيزه به منظور رنگ آميزي	ورآمدن پوشش (تصویر متعلق به انجمن گالوانيزه کاران آمریکا)

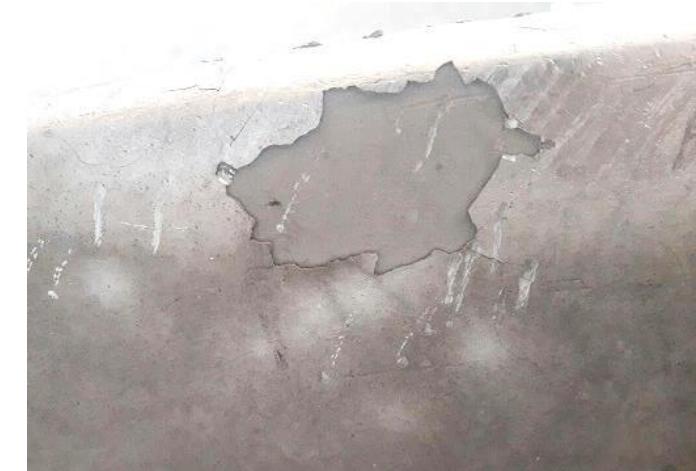
اصلاح	بیشگیری	علت وقوع	وضعیت ظاهری
روي برداری قطعه گالوانيزه شده و گالوانيزه مجدد. جهت کسب اطلاعات بيشتر در زمينه انتخاب فولاد مناسب برای قطعاتي که باید گالوانيزه شوند به استاندارد ASTM A385 مراجعه فرمایید.	عدم بكارگيري فولادهای با واکنش پذيری بالا، بخصوص فولادهای سندلين و پرسيليسیم؛ کاهش دادن زمان و دمای گالوانيزه گرم به حداقل ممکن	پوشش ترد با پوسته های ترد و شکننده عمدتاً ناشی از بكارگيري فولاد با واکنش پذيری بالا جهت گالوانيزه گرم؛ فولادهای واکنش پذير با درصد خاصی سيليسیم و فسفر، در دمای معمول گالوانيزه، واکنش پذيری بسیار بالايی با مذاب روی داشته و در زمان معمولاً غوطه وری، پوشش بسیار ضخیمی ایجاد میکند که حساس به تردی و پوسته پوشش شدن است.	پوسته پوشش شدن پوشش

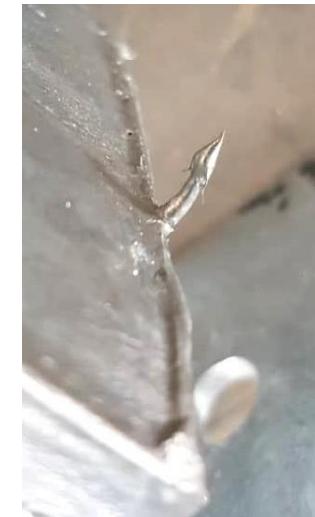
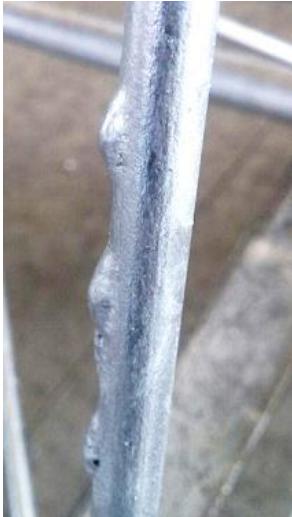
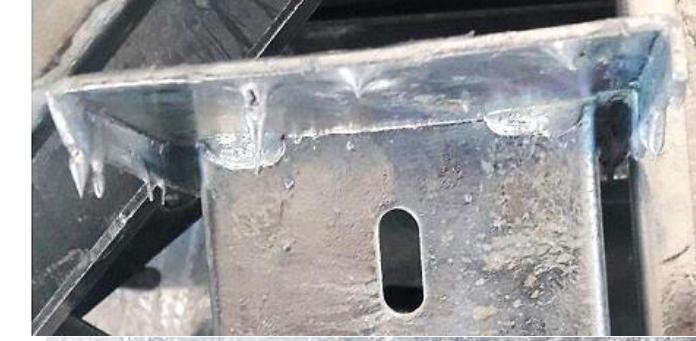
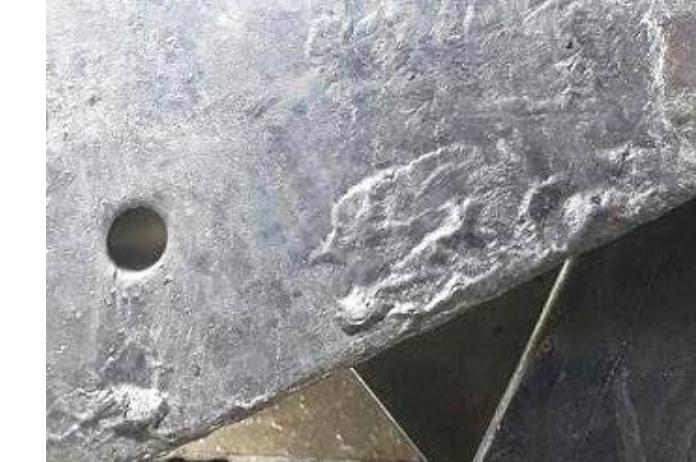
اصلاح	پیشگیری	علت وقوع	وضعیت ظاهري
<p>زدودن شره و دلمه با استفاده از سوهانکاری دستی یا دستگاه سمباده زنی برقوی؛ زدودن شره باید با ملایمین انجام شود تا تنها برآمدگی شره از بین برود بدون اینکه شره کنده شود. اگر شره کنده شده و زیرلايه فولادی نمایان شد، محل عیب باید طبق دستورالعمل استاندارد ASTM A780 اصلاح گردد.</p> <p>سمباده زنی برقوی جهت از بین بردن دلمه و همسطح کردن پوشش باید به دقت انجام شود تا پوشش بیش از حد برداشته نشود. اگر حین سمباده زنی جرقه زد، پوشش به طور کامل برداشته شده و به زیرلايه فولادی رسیده است. در این حالت، باید پوشش معیوب را طبق دستورالعمل استاندارد اصلاح نمود.</p>	<p>عدم بکارگيري فولاد سندلين؛ افزایش سیالیت مذاب روی با افزایش دمای وان گالوانیزه؛ گرفتن قطرات مذاب در حال چکیدن از لبه قطعه با یک تسمه فلزی پیش از انجام کامل و تشکیل شره؛ تکان دادن قطعات حین بیرون آوری از وان گالوانیزه و کمک به چکیدن کامل تر مذاب روی از لبه قطعات (در صورتی که افزایش دمای مذاب به دلیل واکنش پذیری فولاد میسر نباشد، افزودن عناصر آلیاژی، مانند آلومنینیم، جهت کاهش ویسکوزیته و افزایش سیالیت مذاب، البته به قیمت کاهش خلوص مذاب روی)</p>	<p>شره همان روی اضافی است که حین چکیدن مذاب اضافی از لبه های قطعه حین بیرون آوری از وان گالوانیزه در لبه قطعه منجمد می شود. دلمه نواحی ضخیم و غیر یکنواختی از پوشش است که در اثر ریزش ناقص مذاب از سطح قطعه حین بیرون آوری از وان گالوانیزه، در سطح قطعه بیخ می زند. دلمه در سطح فولادهای سندلين نیز دیده می شود.</p>	<p>شره و دلمه زدن پوشش</p>

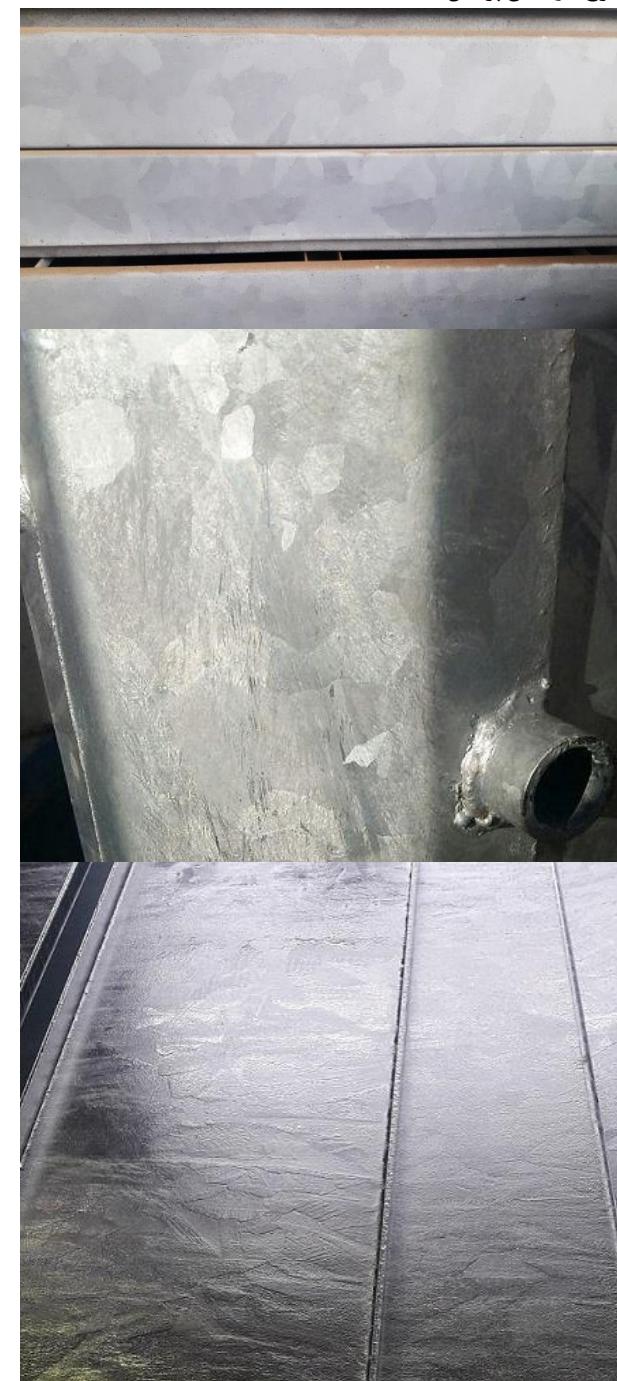
اصلاح	پیشگیری	علت وقوع	وضعیت ظاهري
<p>هر چند که طرح پلنگی در برخی قطعات به شکل طبیعی بروز می کند، اما برخی مشتریان به دلیل زیبایی ظاهری ممکن است در خواست کنند که پوشش قطعات آنها طرح دار باشد. گفته می شود که افزودن برخی عناصر آلیاژی ، مانند آلومینیم، به مذاب روی می تواند این طرح را پوشش گالوانیزه به وجود آورد.</p> <p>هر چند که این طرح در مواردی که افزودنی به مذاب روی اضافه نشده باشد نیز دیده شده است و بنظر می رسد که این ویژگی بیشتر به ترکیب فولاد مربوط است.</p>	<p>طرح پلنگی عیب محسوب نشده و جزئی از طبیعت رشد فاز اتا در پوشش گالوانیزه بشمار می رود و روشی برای پیشگیری از بروز آن وجود ندارد؛ هر چند که افزایش سرعت سرمایش در فولادهایی که پوشش طرح دار می سازند، سبب برآق تر شدن و ریزتر شدن دانه های پلنگی می شود.</p>	<p>طرح دار شدن پوشش یا به اصلاح پلنگی شدن، رشد دانه های کربستالی روی (فاز اتا) در سطح پوشش است که در برخی قطعات و سازه ها، مانند سینی کابل، به طور معمول دیده می شود.</p>	<p>طرح دار شدن پوشش</p>

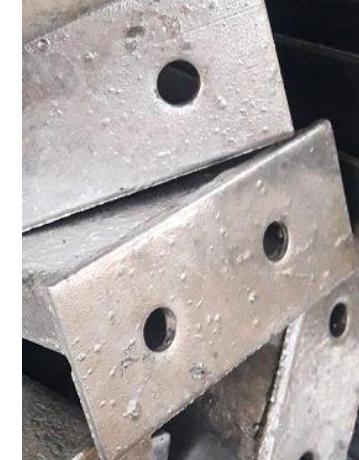
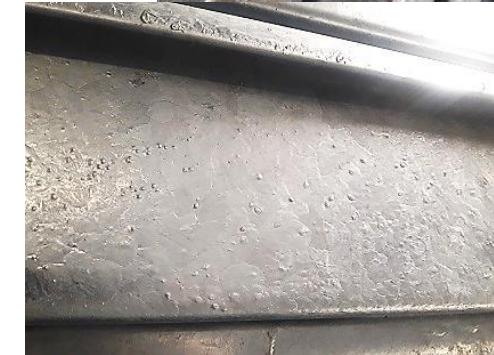
اصلاح	پیشگیری	علت وقوع	وضعیت ظاهری
با توجه به اینکه این ذرات دراس، پوشش گالوانیزه به طور کامل تشکیل شده است، حضور این ذرات تداخلی در عملکرد محافظتی پوشش به وجود نخواهد آورد و پوشش حاوی آخال دراس مردود نمی شود، اما می توان با کشیدن یک سوهان نرم، ذرات دراس را از سطح پوشش جدا نمود.	تغییر جهت بلند کردن قطعه یا طراحی مجدد محصول جهت ریزش مؤثرتر مذاب اضافی از سطح قطعه؛ افزایش دمای مذاب در صورت امکان؛ دادن زمان کافی به ته نشینی آهن بعد از دراس کشی	جوش ها یا غده های ریز در سطح پوشش گالوانیزه درنتیجه چسبیدن ذرات آهن (دراس) معلق در مذاب به سطح پوشش حین بیرون آوری قطعه از وان گالوانیزه

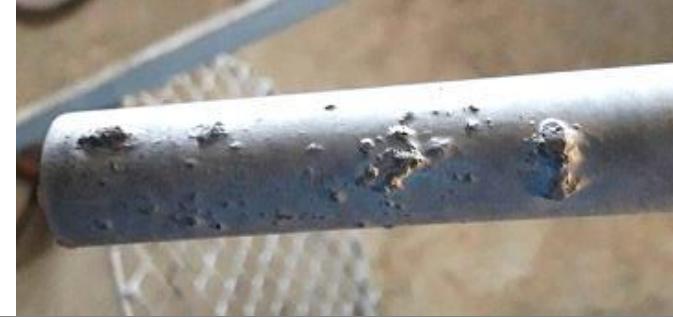
اصلاح	پیشگیری	علت وقوع	وضعیت ظاهری
ذرات درشت دراس باید با سوهانکاری از سطح زدوده شده و با ضخامت سنجی از تشکیل پوشش گالوانیزه با ضخامت کافی در محل دراس اطمینان حاصل نمود. در صورتی که ضخامت پوشش کافی نبوده یا زیر دراس، سطح گالوانیزه نشده وجود داشته باشد، باید طبق دستورالعمل استاندارد پوشش را ترمیم نموده یا مردود اعلام نمود.	تغییر جهت بلند کردن قطعه یا طراحی مجدد محصول جهت ریزش مؤثرتر مذاب اضافی از سطح قطعه؛ افزایش دمای مذاب در صورت امکان؛ دادن زمان کافی به ته نشینی آهن بعد از دراس کشی	جوش ها یا غده های ریز در سطح پوشش گالوانیزه درنتیجه چسبیدن ذرات آهن (دراس) معلق در مذاب به سطح پوشش حین بیرون آوری قطعه از وان گالوانیزه؛ آخال دراس درشت برخلاف آخال ریز به ندرت اتفاق می افتد.

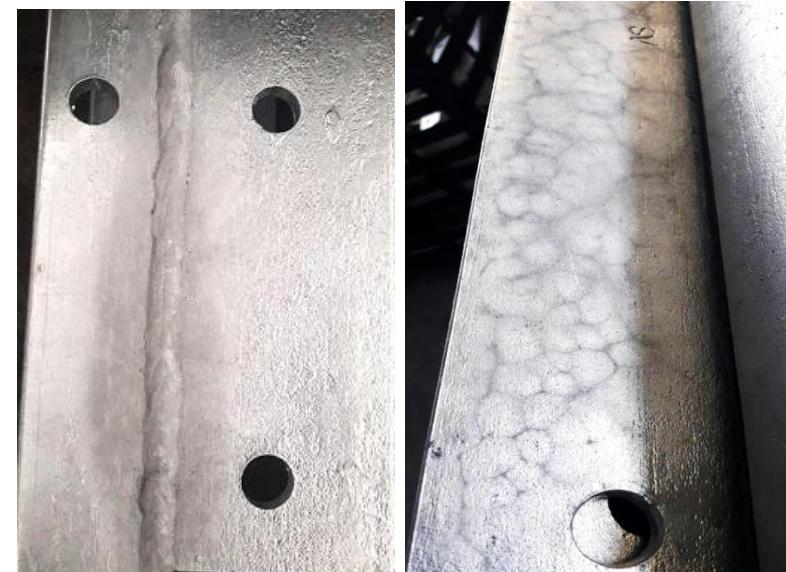
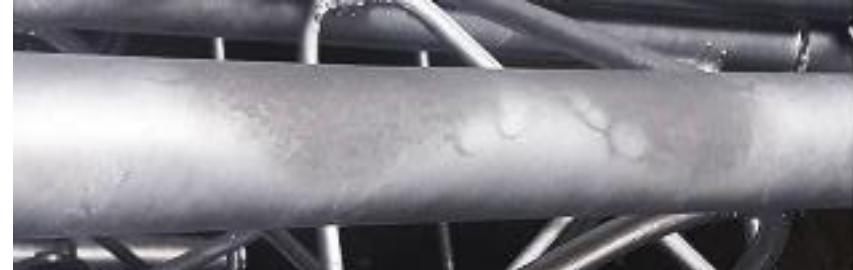
اصلاح	پیشگیری	علت وقوع	وضعیت ظاهری
تیره و مات شده پوشش گالوانیزه اختلالی در عملکرد مقاومت به خوردگی پوشش ایجاد نکرده و نباید دلیل مردود شدن پوشش گالوانیزه شود. هر چند که این پوشش ها از لحاظ ظاهری زیباتر و درخشش پوشش روی خالص را ندارند، اما مقاومت به خوردگی این پوشش ها مشابه یا حتی بهتر از پوشش های حاوی لایه روی خالص است. با گذشت زمان و قرارگیری قطعه گالوانیزه شده در معرض اتمسفر، تمامی پوشش های گالوانیزه پیرسازی شده و ظاهری یکنواخت به رنگ خاکستری مات به خود می گیرند. جهت کسب اطلاعات تکمیلی در زمینه انتخاب فولاد و تنفس گیری سازه پیش از ارسال جهت گالوانیزه به استاندارد <b>ASTM A385</b> مراجعه فرمایید.	عدم انتخاب فولاد واکنش پذیر برای گالوانیزه؛ عدم مومنتاز کردن اجزای با ضخامت مقطع متفاوت در یک سازه؛ تنفس گیری فولاد بعد از ساخت و پیش از ارسال جهت گالوانیزه	تیره و کدر شدن پوشش گالوانیزه نشانده‌نهاده رشد شدید لایه های فازی زبرین آهن - روی است که اغلب در گالوانیزه فولادهای واکنش پذیر دیده می شود. عوامل دیگر رشد پیش از حد این فازها و در نتیجه، تیره و مات شدن پوشش شامل اختلاف نرخ سرمایش در مقاطع مختلف قطعه یا حضور تنفس های باقیمانده حین ساخت قطعه است. ایجاد پوشش تیره و مات در قطعات سانترفوژ شده نیز عموماً دیده شده و پدیده ای کاملاً طبیعی است.

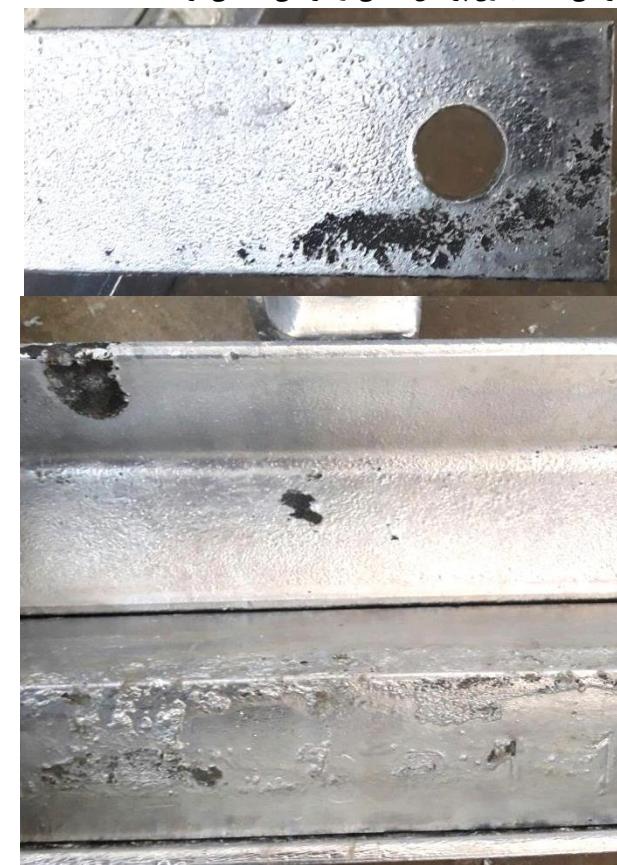
اصلاح	پیشگیری	علت وقوع	وضعیت ظاهری
در صورتی که مساحت سطح عیوب از حد استاندارد (تعریف شده در متن استاندارد ASTM A123) تجاوز نکند، می توان سطح گالوانیزه نشده را طبق دستورالعمل استاندارد ASTM A780 اصلاح نمود. در صورتی که سطح عیوب از حد اکثر تعریف شده بیشتر باشد، پوشش مردود شده و برگشت می خورد. جهت کسب اطلاعات بیشتر در زمینه پرداخت سطحی مناسب فولادی که باید گالوانیزه شود به استاندارد ASTM A385 مراجعه فرمایید.	تنها راه رفع این عیب، حصول اطمینان از تمیز بودن کامل سطح فولاد است. به این منظور باید تمیزکاری فولاد به طور کامل و به دقت انجام گیرد. باید توجه داشت که محلول های معمول تمیزکاری در محل گالوانیزه تنها قادر به تمیز کردن آلودگی های معمولی از سطح فولاد هستند. پوسته های نورده، لک ها، رنگ های روغنی، ماسه مdfون شده و ... آلودگی معمولی به حساب نمی آیند و باید قبل از ارسال به گالوانیزه توسط یک روش مکانیکی مانند سندبلاست تمیز شوند.	بخشن هایی از سطح فولاد که امکان واکنش دهی با مذاب روی را نداشته و در نتیجه نواحی سیاه و عاری از پوشش را به وجود می آورد. علت اصلی بروز این عیب، آلودگی غیر عادی و بیش از حد سطح فولاد که به شکل مانع عمل کرده و اجازه نفوذ متقابل میان آهن و روی و واکنش دهی را نمی دهد.	<p>نواحی سیاه (بدون پوشش) ناشی از آلودگی سطحی فولاد</p>

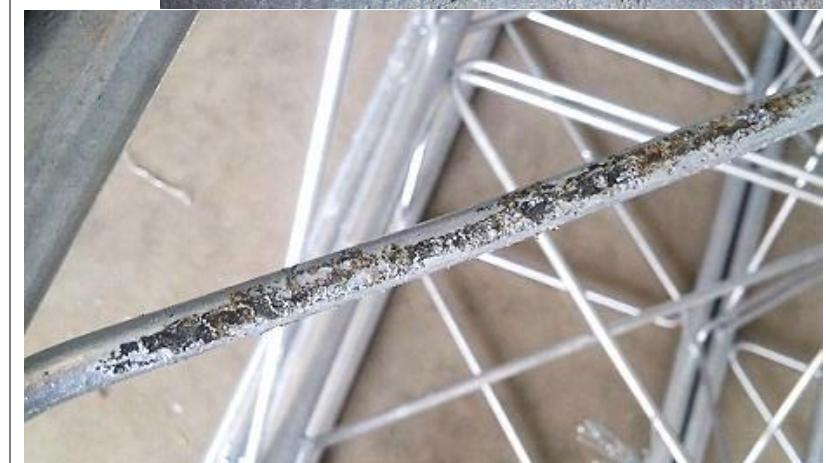
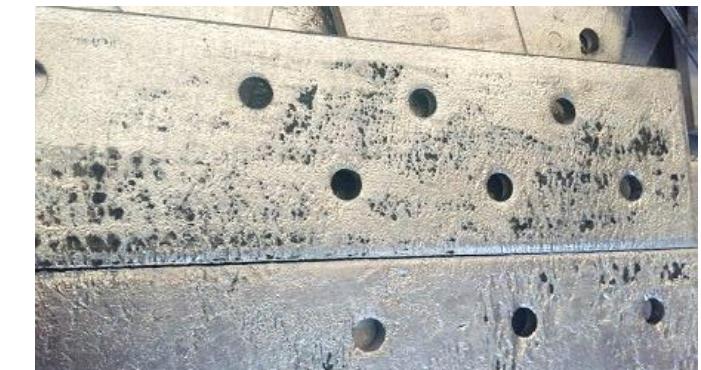
اصلاح	پیشگیری	علت وقوع	وضعیت ظاهری
تنها راه حل رفع عیب، اصلاح نواحی گالوانیزه نشده طبق دستورالعمل استاندارد است. برگشت زدن چنین پوششی هم ثمری ندارد، زیرا مشکل اصلی، نامرغوب بودن زیرلایه است که تنها با تعویض زیرلایه به طور کامل قابل حل خواهد بود. جهت کسب اطلاعات بیشتر در زمینه انتخاب فولاد مناسب برای قطعاتی که باید گالوانیزه شوند به استاندارد <b>ASTM A385</b> مراجعه فرمایید.	تنها راه جلوگیری از بروز این عیب، استفاده از فولاد باکیفیت و با ترکیب شیمیایی مشخص و معلوم و عدم انتخاب فولاد ضایعاتی جهت گالوانیزه است.	نواحی گالوانیزه نشده در فولاد نامرغوب که از آهن ضایعاتی تولید شده و ناخالصی های بسیار متعدد و اغلب نامعلومی دارد از عیوب رایج در پوشش گالوانیزه این نوع فولادها است.	نواحی سیاه (بدون پوشش) ناشی از نامرغوب و ضایعاتی بودن فولاد

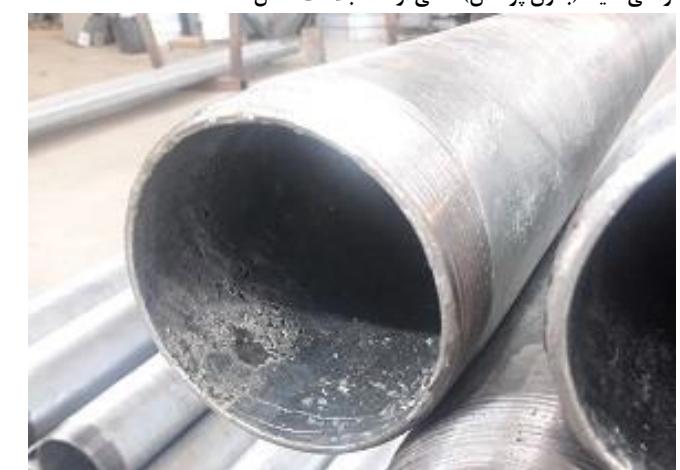
اصلاح	پیشگیری	علت وقوع	وضعیت ظاهری
نواحی سیاه باید طبق دستورالعمل استاندارد اصلاح و ترمیم شوند. اما اگر نواحی سیاه بیش از حد مجاز بوده و امکان ترمیم آن وجود نداشته باشد، پوشش مردود اعلام شده و باید برگشت بخورد. پس از برگشت خوردن، باید تمامی آلودگی ها پیش از گالوانیزه مجدد از سطح زدوده شوند. جهت زدودن مؤثر این نوع آلودگی ها می توان از روش هایی مانند سندبلاست/شات بلاست مجدد، اعمال محلول های شیمیایی خاص موجود در بازار، یا حرارت دهی و سوزاندن آلودگی استفاده نمود. هر گونه عملیات تکمیلی جهت زدودن آلودگی و گالوانیزه مجدد باید بعد از هماهنگی با مشتری انجام گیرد.	انجام دقیق تر و کامل تر سندبلاست/شات بلاست و حصول اطمینان از تمیز شدن کامل داخل و خارج قطعه آلوده	این عیب نیز به علت آلودگی سطح فولاد و عدم برقراری تماس مناسب میان آهن و روی حین گالوانیزه به وجود می آید. تفاوت این عیب با عیب قبلی این است که این عیب در گالوانیزه قطعاتی که به طور ناقص سندبلاست شده اند و هنوز حاوی آلودگی باقیمانده هستند دیده می شود. قطعاتی که پوسته و لاک دارند و به روش معمول شیمیایی در محل گالوانیزه تمیز نمی شوند، تحت تمیز کاری مکانیکی به روش سندبلاست یا شات بلاست قرار می گیرند. اما این روش ها خصوصاً در تمیز کردن داخل قطعات محدودیت دارند و پوسته ها و آلودگی های باقیمانده در داخل قطعه سبب بروز نواحی سیاه در پوشش گالوانیزه می شود.	نواحی سیاه (بدون پوشش) ناشی از سندبلاست ناقص

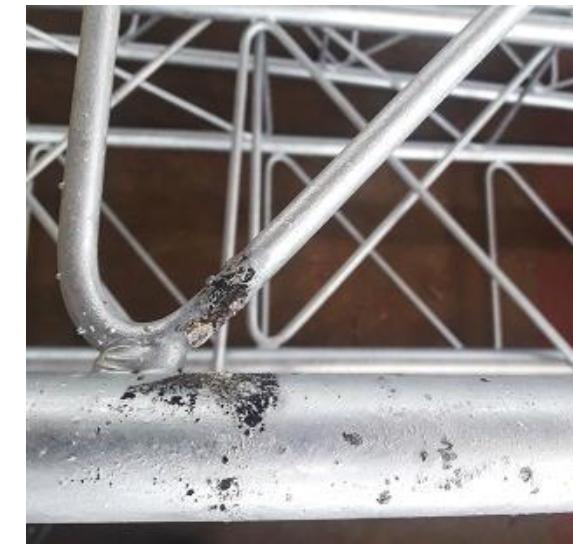
اصلاح	پیشگیری	علت وقوع	وضعیت ظاهری
در صورتی که مساحت سطح معیوب از حد استاندارد (تعريف شده در متن استاندارد ASTM A123) تجاوز نکند، می‌توان سطح گالوانیزه نشده را طبق دستورالعمل استاندارد ASTM A780 اصلاح نمود. در صورتی که سطح معیوب از حد اکثر تعريف شده بیشتر باشد، پوشش مردود شده و برگشت می‌خورد. جهت کسب اطلاعات بیشتر در زمینه پرداخت سطحی مناسب فولادی که باید گالوانیزه شود به استاندارد ASTM A385 مراجعه فرمایید.	سطح فولاد جوشکاری شده باید تمیز باشد یا سازنده روغن سوخته را بعد از جوشکاری توسط فرچه سیمی یا ابزار دیگر به روش مکانیکی پاک کند.	این نوع عیب خاص در محل جوش زمانی به وجود می‌آید که حرارت ناشی از جوشکاری فولاد روغنی و کثیف سبب سوختن روغن در حوالی محل جوش شده و این روغن سوخته توسط محلول‌های معمول تمیزکاری دز محل گالوانیزه از بین نمی‌روند.	نواحی سیاه (بدون پوشش) در نزدیکی محل جوش

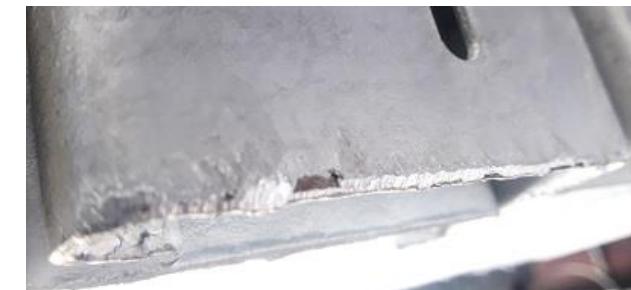
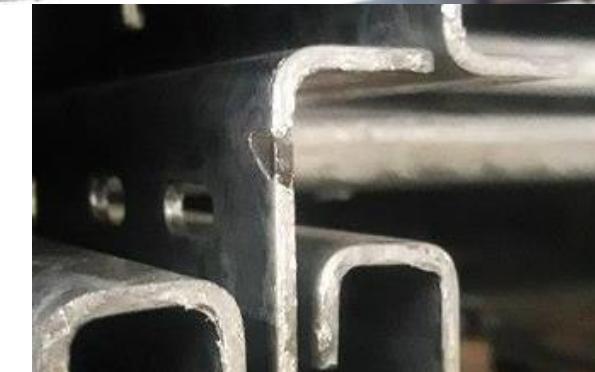
اصلاح	پیشگیری	علت وقوع	وضعیت ظاهری
در صورت بروز این عیب، لبه‌های آسیب دیده باید طبق دستورالعمل استاندارد ترمیم شوند. سطح آسیب دیده در نتیجه کنده شدن شره معمولاً کوچک بوده و قابل اصلاح است. اما اگر سطح زیادی آسیب ببیند قطعه برگشت خورده و باید مجدداً گالوانیزه شود.	شرط گیری باید تا حد ممکن بلافصله بعد از خروج قطعه از وان گالوانیزه و زمانی که شره‌ها هنوز داغ و نرم هستند با تسمه کشی ملایم از لبه قطعه جدا شود. سوهانکاری باید با ملایمت انجام گیرد و نباید به شره‌ها و قندیل‌ها ضربه زد.	این عیب در نتیجه کنده شدن شره‌ها حین شره گیری یا حمل قطعه گالوانیزه شده به وجود آمده و سطح فولاد را در معرض خوردگی قرار می‌دهد.	نواحی سیاه (بدون پوشش) در اثر کنده شدن شره‌ها

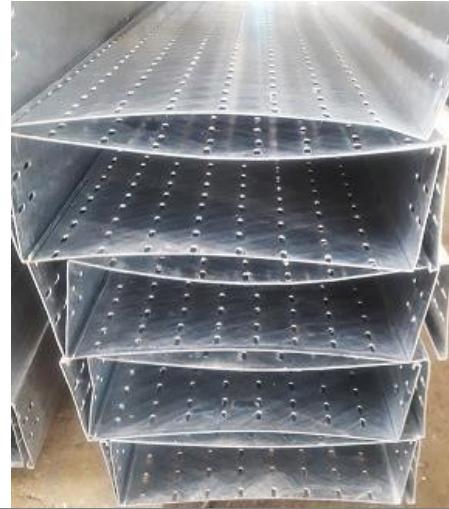
اصلاح	پیشگیری	علت وقوع	وضعیت ظاهری
	<p>اعوجاج و تاب برداشتن در نتیجه تغییرات دمایی حین ورود فلز به مذاب بروز کرده و تنها راه جلوگیری از آن، در نظر گرفتن نکاتی در طراحی و مونتاژ سازه است.</p> <p>(جهت کسب اطلاع از روش های جلوگیری از اعوجاج تاب برداشتن با گالوانیزه کار خود مشور ت نموده و یا به استاندارد <a href="#">ASTMA385</a> یا اطلاعات فنی ارائه شده توسط <a href="#">انجمن گالوانیزه کاران آمریکا</a> مراجعه فرمایید)</p>	<p>اعوجاج و تاب برداشتن عمدتاً در ورق هایی دیده می شود که سطح زیادی دارند و از ساپورت یا بریسینگ برای جلوگیری از اعوجاج استفاده نشده است.</p>

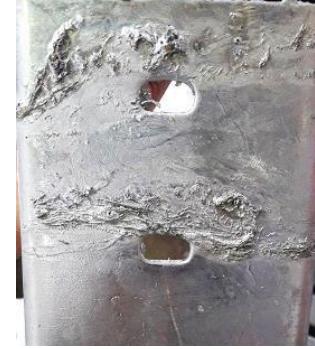
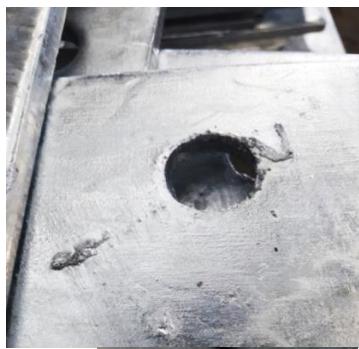
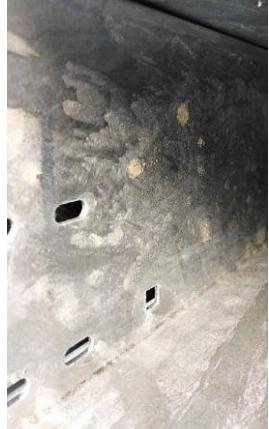
اصلاح	پیشگیری	علت وقوع	وضعیت ظاهری	
	<p>در صورتی که خاک به سطح قطعه بچسبید می توان با یک سوهان ذنی نرم سطح را تمیز نمود. با توجه به اینکه پوشش گالوانیزه زیر خاک به طور کامل تشکیل شده و اختلالی در عملکرد محافظتی پوشش گالوانیزه به وجود نمی آید، حضور خاک روی نباید سبب مردود شدن پوشش گالوانیزه شود.علاوه، ممکن است پیچیدگی طراحی سازه مانع از پاروزنی مؤثر سطح مذاب حین بیرون آوری قطعه شود که در این شرایط، چسبیدن خاک به قطعه اجتناب ناپذیر خواهد بود. خاک چسبیده به پوشش با یک سوهانکاری نرم یا فرجه زدن قابل زدودن است.</p>	<p>پاروزنی مناسب سطح مذاب پیش از بیرون آوردن قطعه؛ کاهش تعداد قطعات آویز شده در یک قلاب جهت پاروزنی مؤثرتر</p>	<p>ردهاک روی یا همان سرباره ناشی از عدم پاروزنی مناسب سطح مذاب و چسبیدن خاک به سطح پوشش حین بیرون آوری قطعه از مذاب است.</p>

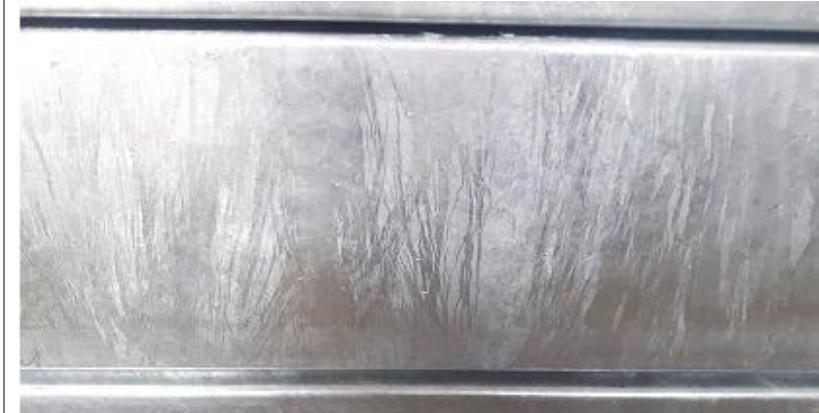
اصلاح	پیشگیری	علت وقوع	وضعیت ظاهری
<p>رد اکسید در قطعات طویل که خروج آنها از مذاب زمان بیشتری می برد بیشتر دیده می شود. به مرور زمان و اکسید شدن پوشش گالوانیزه در معرض هوا، کل پوشش پیرسازی شده و به رنگ خاکستری مات در می آید. به این ترتیب، رد اکسید نیز از بین رفته و دیده نخواهد شد.</p> <p>ایجاد رد اکسید خصوصاً در قطعات طویل امری طبیعی بوده و نباید دلیل مردود شدن پوشش گالوانیزه گردد.</p>	<p>این پدیده امری کاملاً طبیعی و ناشی از اکسید شدن آنی سطح مذاب پس از پاروزنی است. امکان پیشگیری از این پدیده وجود ندارد.</p>	<p>رد خطوط روشن اکسید روی که در نتیجه بیرون آوردن قطعه از مذاب به پوشش می چسبند.</p>

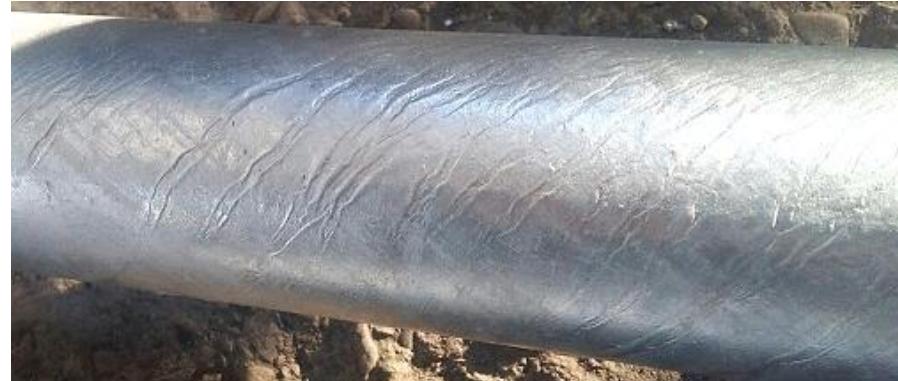
اصلاح	پیشگیری	علت وقوع	وضعیت ظاهری
<p>رد تیغ ماهی در واقع روی اضافی است که هیچ تأثیری بر مقاومت به خوردگی یا چسبندگی پوشش گالوانیزه ندارد. اما اگر زیبایی ظاهری پوشش مد نظر بوده و مشتری نسبت به حضور این رد در سطح پوشش حساس است، می توان با سمباده برقی رد روی اضافی را از بین برد.</p>	<p>در صورتی که ممکن باشد می توان با افزایش دمای مذاب، سیالیت آن را افزایش داد تا مذاب بیشتری قبل از منجمد شدن از سطح لوله جدا شود. البته بسیاری از این قبیل لوله ها به حرارت بالای مذاب حساس هستند و ممکن است پوشش تیره و مات یا طرح تار عنکبوتی تشکیل دهنند. بنابراین پیش از اخذ تصمیم باید با مشتری مشورت نمود.</p>	<p>رد تیغ ماهی، نوعی دلمه (روی اضافی) است که تنها در لوله های گالوانیزه شده با ضخامت دیواره و قطر خاصی دیده شده و طرحی شبیه به تیغ ماهی در سطح پوشش می سازد. علت بروز دلمه این است که حین خروج قطعه از مذاب روی، مذاب اضافی قبل از آنکه به طور کامل از سطح لوله به داخل وان بریزد بخ زده و منجمد می شود. این طرح عمداً در لوله هایی دیده می شود که ضخامت دیواره کمی داشته و به محض بیرون آمدن از مذاب سرد می شوند و در عین حال، قطر زیادی هم دارند و قطرات مذاب اضافی قبل از ریختن باید مسافت زیادی را طی کنند. با توجه به اینکه لوله نیز سرد است، قطرات پیش از جدا شدن از سطح لوله منجمد می شوند.</p>	<p>رد تیغ ماهی در پوشش گالوانیزه لوله ها</p>

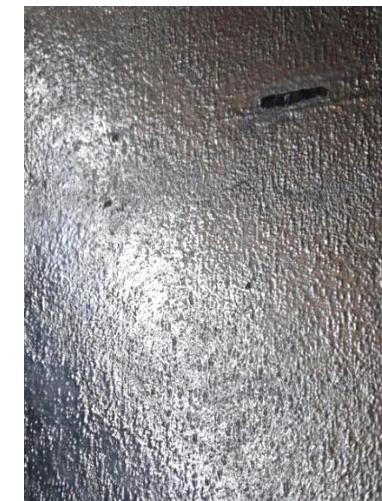
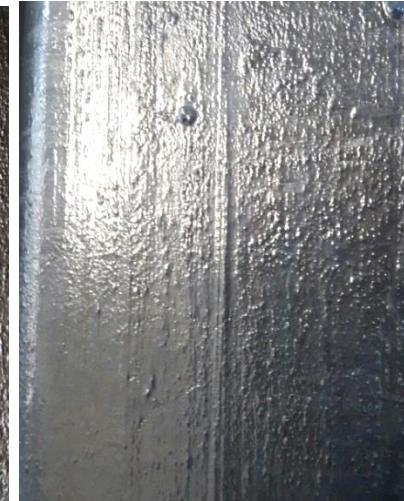
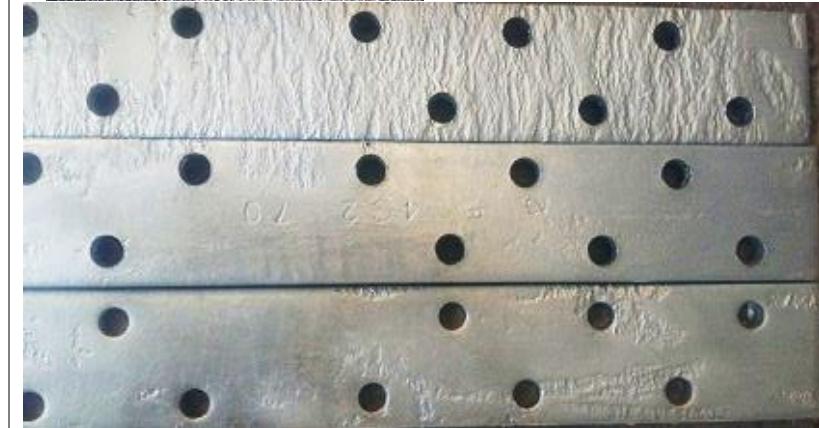
اصلاح	پیشگیری	علت وقوع	وضعیت ظاهری
زبری پوشش گالوانیزه ناشی از زبری سطحی زیرلایه فولادی تأثیر مخربی بر مقاومت به خوردگی نداشته و تنها از لحاظ ظاهري ممکن است نامطلوب باشد. بنابراین، زبری سطحی نباید عامل مردود شدن پوشش گالوانیزه محسوب شود. جهت کسب اطلاعات بیشتر در زمینه انتخاب فولاد مناسب برای قطعاتی که باید گالوانیزه شوند به استاندارد ASTM A385 مراجعه فرمایید.	تنها راه پیشگیری از زبری پوشش گالوانیزه در این حالت انتخاب فولادی با زبری سطحی پایین است. بعلاوه، با بکارگیری اینهیبتور در محلول های اسیدشویی و جلو گیری از حمله اسید به فولاد می توان از افزایش زبری سطحی فولاد جلوگیری نمود.	در صورتی که زبری پوشش گالوانیزه از نوع آخال دراس یا دلمه نباشد، این زبری ناشی از زبری زیرلایه فولادی است که به دلیل برآقیت و انعکاس نور از پوشش گالوانیزه نسبت به فولاد سیاه (بدون پوشش) باوضوح بیشتری دیده می شود.	انواع زبری و ناهمواری سطحی پوشش گالوانیزه ناشی از زبری زیرلایه فولادی

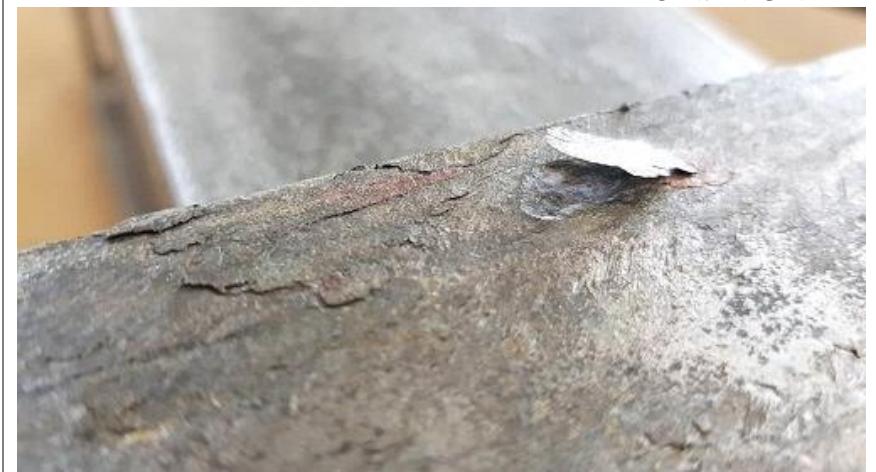
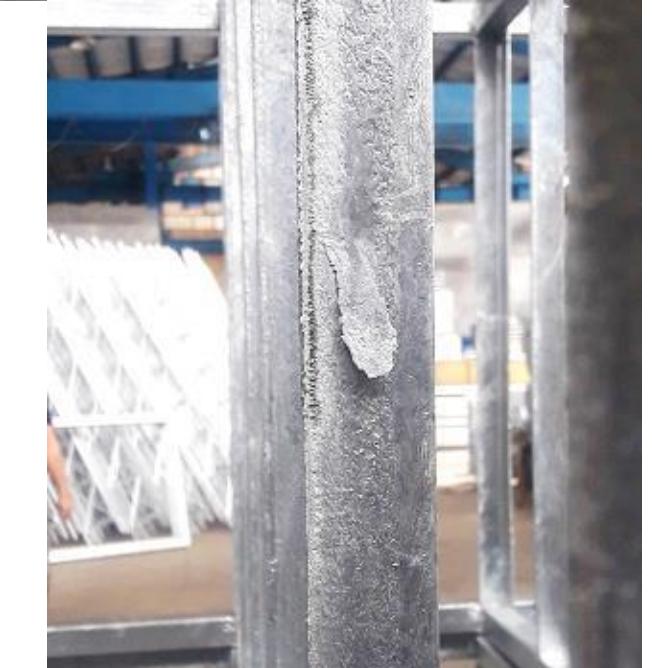
اصلاح	پیشگیری	علت وقوع	وضعیت ظاهری
<p>راه حلی وجود ندارد و در صورت مردود شدن، کل سازه باید مجدداً با فولاد با کیفیت ساخته شده و مجدداً گالوانیزه شود.</p>	<p>بکارگیری فولاد با کیفیت مناسب و غیر ضایعاتی</p>	<p>این عیب در نتیجه انتخاب فولاد با کیفیت نامرغوب و ضایعاتی به وجود می آید که سبب چاک خوردن فولاد حین اسیدشویی شده و به همین شکل نیز گالوانیزه می شود. در حقیقت این عیب مربوط به فولاد است و ارتباطی با پوشش گالوانیزه ندارد.</p>	<p>چاک خوردن فولاد پوشش دار</p>

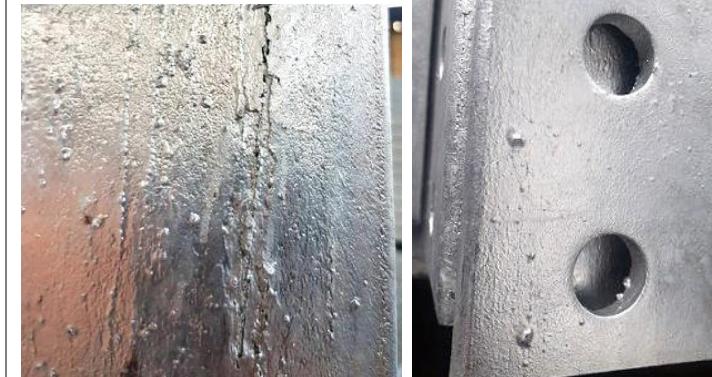
اصلاح	پیشگیری	علت وقوع	وضعیت ظاهری
راه حلی برای از بین بردن این عیب وجود ندارد. هر چند که سوهان کاری می تواند سطح را هموار کند، اما این کار به منزله آسیب دیدن پوشش گالوانیزه است. بعلاوه، دانه های فولادی سختی بالاتری دارند و زیر این دانه ها پوشش گالوانیزه وجود ندارد، در نتیجه سوهان کاری به سختی انجام شده و منجر به خرابی ابزار سوهان کاری نیز خواهد شد.	این دانه ها در واقع ناهمواری سطحی زیرلایه فولادی بوده و ارتباطی با پوشش گالوانیزه ندارند. تنها راه پیشگیری از این عیب استفاده از فولاد با کیفیت سطحی بالاتر و ناهمواری سطحی کمتر است.	دانه دار دیده شدن پوشش گالوانیزه ناشی از سطح دانه دار زیرلایه فولادی است که بعد از گالوانیزه به دلیل برآقیت پوشش باوضوح بیشتری قابل مشاهده است.	پوشش دانه دار مشابه آخال ناشی از زبری سطحی زیرلایه فولادی

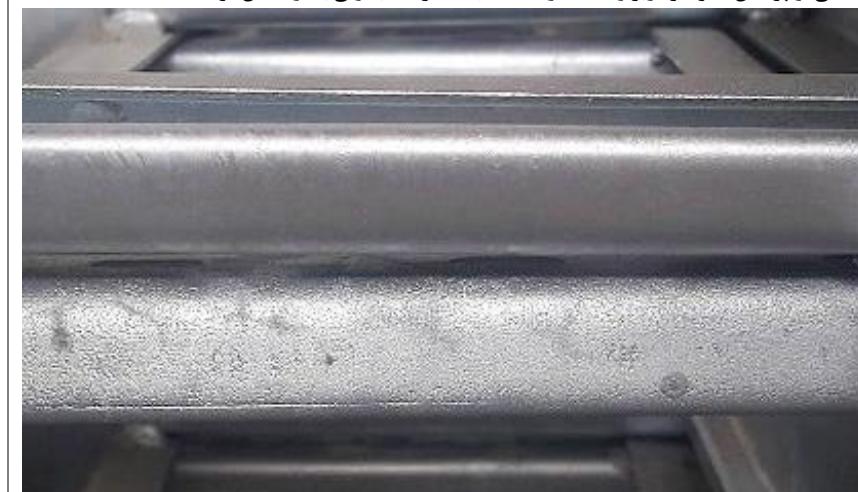
اصلاح	پیشگیری	علت وقوع	وضعیت ظاهری
راه حلی برای رفع این اختلاف ظاهری در پوشش وجود ندارد. بعلاوه، پوششی که زبری سطحی بیشتری دارد اغلب ضخامت بیشتری نسبت به مقاطع با صافی سطحی بالا دارد که ناشی از واکنش پذیری شدیدتر این جنس فولاد با مذاب روی بوده است. ضخامت بیش از حد بالا خطر تردی و شکنندگی پوشش گالوانیزه را بهمراه خواهد داشت (عیب پوسته پوسته شدن پوشش). جهت کسب اطلاعات بیشتر در زمینه انتخاب فولاد مناسب برای قطعاتی که باید گالوانیزه شوند به استاندارد ASTM A385 مراجعه فرمایید.	بکارگیری یک جنس فولاد در اجزای مختلف یک سازه مونتاژ شده	اختلاف صافی سطح پوشش میان دو قطعه به ظاهر یکسان زمانی دیده می شود که فولاد خریداری شده از دو جنس مختلف با زبری سطحی و/ یا ترکیب شیمیایی متفاوت بوده و این اختلاف، بعد از گالوانیزه خود را بیشتر نشان داده است.	تلغیقی از پوشش گالوانیزه زبر و صاف در قطعات به ظاهر مشابه ولی با دو جنس فولاد مختلف

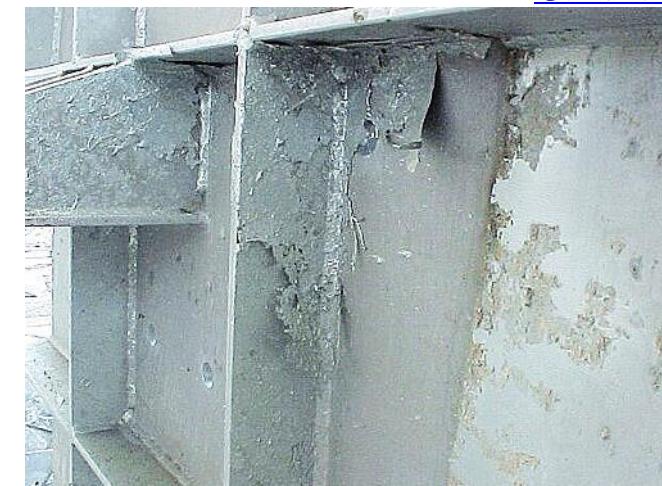
اصلاح	بیشگیری	علت وقوع	وضعیت ظاهری
چسبندگی این پوسته روی اضافی با پوشش گالوانیزه زبرین کم بوده و می توان با سوهانکاری یا سمباده زنی آن را از سطح جدا نمود. حضور این پوسته تأثیری بر مقاومت به خوردگی پوشش ندارد.	اگر پاشش مذاب ناشی از خیس بودن قطعه باشد، می توان پیش از شروع گالوانیزه از خشک شدن فلاکس اطمینان حاصل نمود. اما اگر پاشش مذاب به دلایل دیگر، از جمله طراحی قطعه و خروج هوا از قطعه حین غوطه وری، باشد راهی برای بیشگیری از پاشش وجود ندارد.	در قطعات بزرگ که در یک مرحله امکان غوطه وری کامل آنها وجود نداشته و طی دو مرحله غوطه وری گالوانیزه می شوند، در حین غوطه وری نیمه دوم، ممکن است مذاب بر روی سطح نیمه اول که پوشش گالوانیزه دارد پاشیده شود.	<p>پاشش مذاب و چسبیدن آن به پوشش گالوانیزه (تصویر متعلق به انجمن گالوانیزه کاران آفریقای جنوبی)</p>

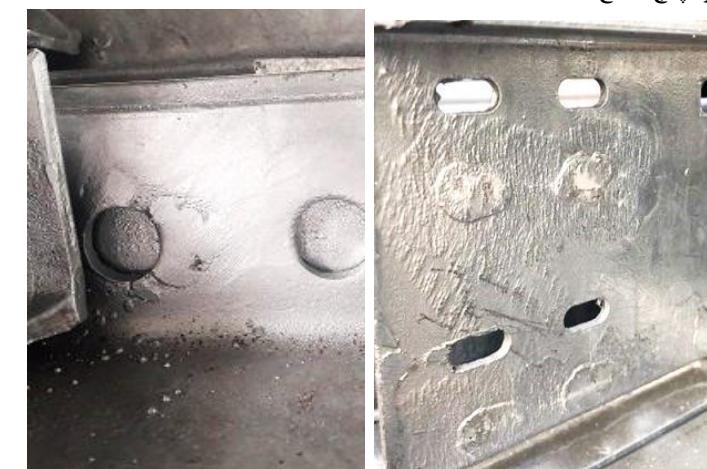
اصلاح	بیشگیری	علت وقوع	وضعیت ظاهری
بعد از گالوانیزه گرم راه حلی برای رفع این ناهمواری وجود ندارد و هر نوع اقدامی جهت افزایش صافی سطح سبب آسیب دیدن پوشش گالوانیزه خواهد شد.	در صورت بروز اشتباه در ساخت، بعد از جوشکاری اصلاحی باید سطح کاملاً صاف و یکنواخت شده و با اطراف خود همسطح شود. بعلاوه، اسپاتر جوش نیز بهتر است از سطح پاک شود.	ناهمواری سطحی پوشش گالوانیزه در این حالت مبرووط به محل پانچ هایی است که به اشتباه در محل نامناسب زده شده و سپس با جوشکاری بر شده اند.	<p>رد پانچ اصلاح شده</p>

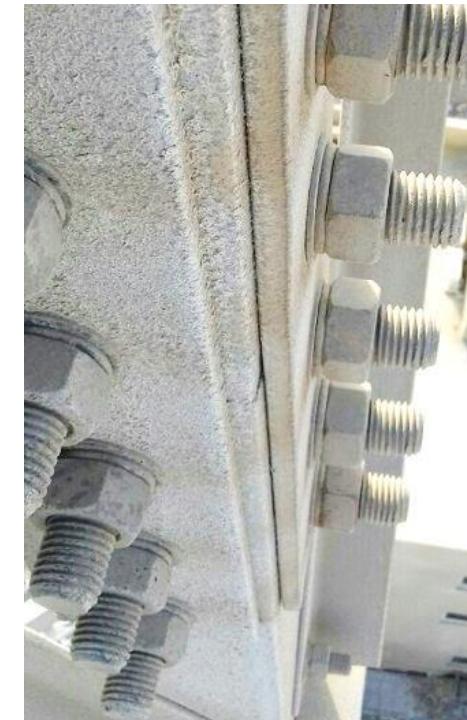
اصلاح	پیشگیری	علت وقوع	وضعیت ظاهری
پوشش گالوانیزه باید ابتدا ضخامت سنگی شود تا شدت تخریب پوشش تعیین گردد. اگر ضخامت پوشش از حداقل تعریف شده در استاندارد بیشتر باشد، پوشش همچنان می تواند علمکرد محافظتی خود را انجام دهد. اما اگر وسیعی از پوشش حاوی ضخامت کمتر از حد مینیمم بود، به گونه ای که طبق دستورالعمل استاندارد امکان ترمیم آن وجود نداشت، توصیه می شود سازه باز شده و جهت گالوانیزه مجدد ارسال گردد.	پوشش گالوانیزه جهت کاربری در محیط های بسیار خشن باید تحت بررسی دوره ای قرار بگیرد تا از سالم بودن آن اطمینان حاصل شود. بعلاوه توصیه می شود در محیط های کاربری خشن از سیستم دوبلکس پوشش گالوانیزه-رنگ استفاده شود تا یک لایه محافظتی اضافی سبب افزایش بیشتر عمر کاربری پوشش گالوانیزه گردد.	این عیب پوشش گالوانیزه در شرایط بسیار خاصی اتفاق می افتد که طی آن، طوفان شن در نواحی بیابانی سبب سندبلاست شدن طبیعی پوشش گالوانیزه می شود.	پوشش گالوانیزه سندبلاست شده در نواحی بیابانی

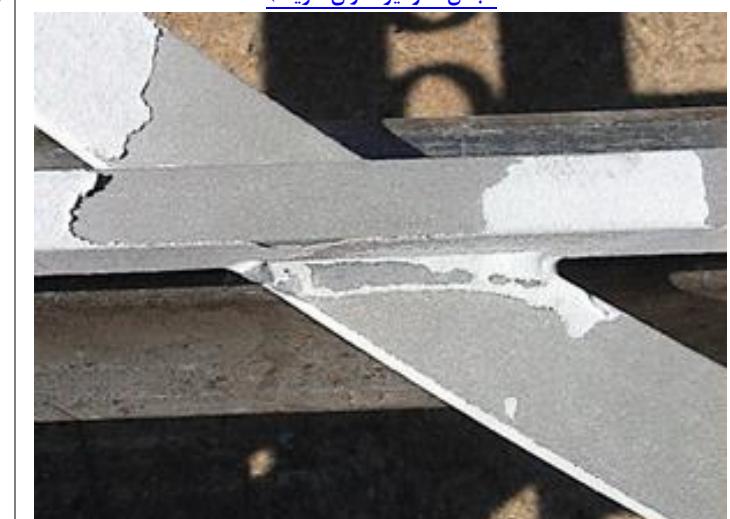
اصلاح	پیشگیری	علت وقوع	وضعیت ظاهری
قطعه باید مجدداً گالوانیزه شود. لازم به ذکر است که به علت آسیب دیدن پوشش در عملیات بعد از فرایند گالوانیزه، مسئولیت مردود شدن پوشش گالوانیزه بر عهده گالوانیزه کار نخواهد بود.	جهت آماده سازی قطعه گالوانیزه شده برای رنگ آمیزی، از بلاست با قدرت و شدت کمتر و تک مرحله‌ای استفاده شود.	بلاست شدید قطعه گالوانیزه شده (پیش نیاز رنگ آمیزی قطعه گالوانیزه شده)	آسیب دیدن پوشش در نتیجه سندبلاست شدید قطعه گالوانیزه شده (تصویر متعلق به <a href="#">اعmun گالوانیزه کاران امریکا</a> )

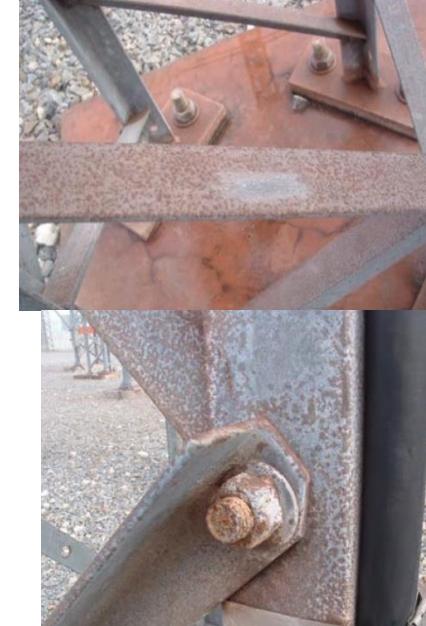
اصلاح	بیشگیری	علت وقوع	وضعیت ظاهری
<p>ضخامت سنجی این نوع پوشش بعد از تمیز کردن آلودگی سطحی باید انجام شود تا شدت آسیب دیدگی مشخص گردد. در صورتی که ضخامت پوشش گالوانیزه از حداقل تعريف شده در استاندارد کمتر باشد، باید سازه را مجدداً گالوانیزه نمود. هر چند که تحقیقات انجام گرفته در مورد این پدیده توسط انجمن گالوانیزه کاران آفریقا جنوبی نشان داده است که با وجود ظاهر آسیب دیده، این پوشش همچنان بیش از ۱۰۰ میکرون ضخامت داشته و عملکرد محافظتی خود را کماکان انجام می دهد. لازم به ذکر است که عمر پوشش نشان داده در تصویر بالغ بر ۳۵ سال است. جهت کسب اطلاعات تکمیلی در مورد case study انجام گرفته توسط این انجمن به <a href="#">لينك</a> مراجعه فرمایید.</p>	<p>این پدیده بعد از چندین سال کاربری در اتمسفر خشن ممکن است بروز کند و راهی برای بیشگیری از آن وجود ندارد. هر چند که با اعمال سیستم دوبلکس پوشش گالوانیزه-رنگ می توان وقوع این پدیده را به تأخیر انداخت.</p>	<p>این عیب، ظاهری مشابه زنگ زدگی زیرلایه فولادی داشته و در نگاه اول، بنظر می رسد که پوشش گالوانیزه به طور کامل تخریب شده است. اما ضخامت سنجی پوشش بعد از رفع آلودگی از سطح نشان می دهد که پوشش گالوانیزه همچنان از ضخامت کافی جهت محافظت فولاد در برابر خوردگی برخوردار است.</p>	<p>زنگ قهوه ای پوشش گالوانیزه (تصاویر متعلق به انجمن گالوانیزه کاران آفریقا جنوبی)</p>

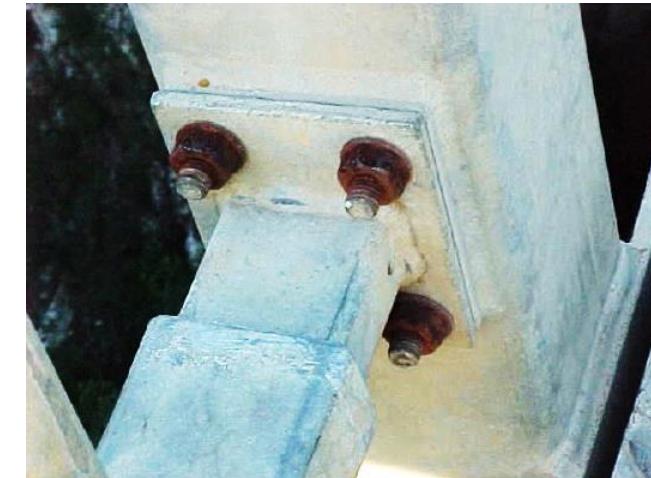
اصلاح	بیشگیری	علت وقوع	وضعیت ظاهری
<p>پیچ و مهره باید تعویض شده یا مجدداً پوشش دهی شوند.</p>	<p>توصیه می شود پیچ و مهره سازه ای که باید گالوانیزه گرم شود نیز به روش گالوانیزه گرم پوشش دهی گردد تا مقاومت به خوردگی بدنی و اتصالات سازه قابل مقایسه باشد.</p>	<p>این عیب زمانی دیده می شود که بدنه سازه گالوانیزه گرم شده، اما پیچ و مهره آن آبکاری سرد (الکتروپلیتینگ) شده است.</p>	<p>پیچ و مهره زنگ زده در یک سازه گالوانیزه شده (تصویر متعلق به انجمن گالوانیزه کاران آفریقا جنوبی)</p>
